TECHNISCHE SERVICE INFORMATION

Datum 30.04.82

Modell(e): 1,0 Ltr. Fiesta mit 1V Weber-Vergaser

Betreff: Beschleunigungsrückeln

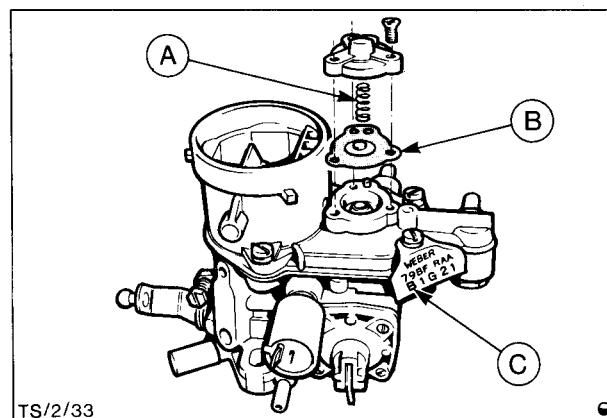
Abb.1 A = Feder - Teillast-Anreicherungsventil
B = Membrane
C = Identifizierungs-Code "B"

Die geänderten Vergaser können an dem gelben Farbpunkt auf der Beschleunigerpumpe oder an der Code "B" auf dem Vergaser-Identifizierungsschild in der unteren linken Ecke erkannt werden, "C" in Abb. 1.

Wenn bei einem Fiesta-Fahrzeug mit einem 1,0 Ltr.-Motor und einem 1V Weber-Vergaser schlechte Fahreigenschaften während der Beschleunigung zwischen 2000 bis 3000/min im 2., 3. oder 4. Gang beanstandet werden, dann kann gemäß folgender Anweisung vorgegangen werden:

2. Batterie abklemmen. Ansauggeräuschdämpfer abbauen und eine neue Feder für das Teillast-Anreicherungsventil einbauen, "A" in Abb. 1.

Hinweis: Beim Zusammenbau darauf achten, daß die Membrane nicht beschädigt wird.
