TECHNISCHE SERVICE INFORMATION

Sachgebiet: 14 - Vorderachse/Aufhängung

Modell(e): 1,0 und 1,1 Ltr.-Fiesta

Betrifft: Linkes inneres Gleichlaufschiebegelenk

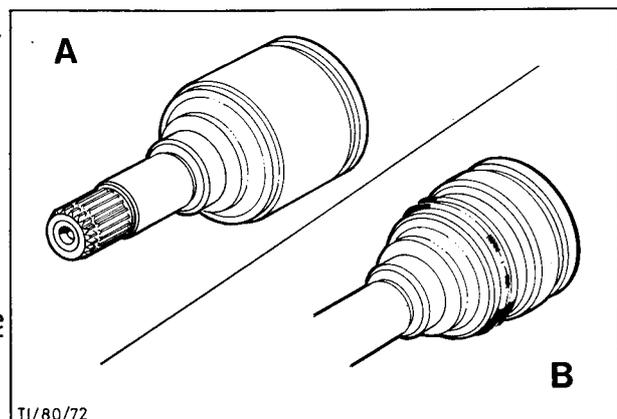
Falls 1,0 und 1,1 Ltr. Fiesta-Fahrzeuge in Linkskurven wegen eines klopfenden Geräusches im Bereich der Gelenkwellen beanstandet werden, dann ist zu überprüfen, ob ein linkes inneres Gleichlaufschiebegelenk der Fa. "HARDY SPICER" eingebaut ist und das klopfende Geräusch von diesem Gelenk hervorgerufen wird.

Beachte: Es können zwei in der Ausführung unterschiedliche Gleichlaufschiebegelenke eingebaut sein. Die Unterschiede sind in der Abb. 1 dargestellt.

Abb.1 Unterschied der Gleichlaufschiebegelenke
A = HARDY SPICER
B = LÖBRO

Wenn ein Gelenk der Fa. "HARDY SPICER" eingebaut ist, dann ist das linke innere Gelenk gegen ein neues Gelenk (siehe "Notwendige Ersatzteile"), wie nachfolgend beschrieben, auszuwechseln.

1. Fahrzeug anheben.
2. Querlenker links vom Halter-Karosserie und Kugelgelenk vom Schwenklager abbauen.
3. Manschette vom Gleichlaufschiebegelenk abbauen.
4. Vorderachswelle mit Gleichlaufschiebegelenk aus dem Achsgehäuse drücken.
Achtung: Ölaustritt!
5. Gleichlaufschiebegelenk von der Vorderachswelle abbauen (Sicherungsring).
6. Neues Gleichlaufschiebegelenk (Best.-Nr. siehe "Notwendige Ersatzteile") an der Vorderachswelle anbauen.
7. Gleichlaufschiebegelenk mit einem neuen Sicherungsring (Best.-Nr. siehe "Notwendige Ersatzteile") einbauen.
8. Manschette am Gleichlaufschiebegelenk befestigen.
9. Kugelgelenk und Querlenker anbauen.
10. Vorschriftsmäßiges Getriebeöl einfüllen und Fahrzeug absenken.
